Korrosion von Schraubverbindungen an CFK-Bauteilen

von Fabian Henkes

Neue Leichtbauwerkstoff wie Aluminiumlegierungen, Magnesium und Kohlenstoff – faserverstärkte Kunststoffe werden im Automobilbau verstärkt eingesetzt. Die Verbindung dieser Werkstoffe mit Verschraubungen soll hinsichtlich ihrer Korrosionsbeständigkeit untersucht werden.

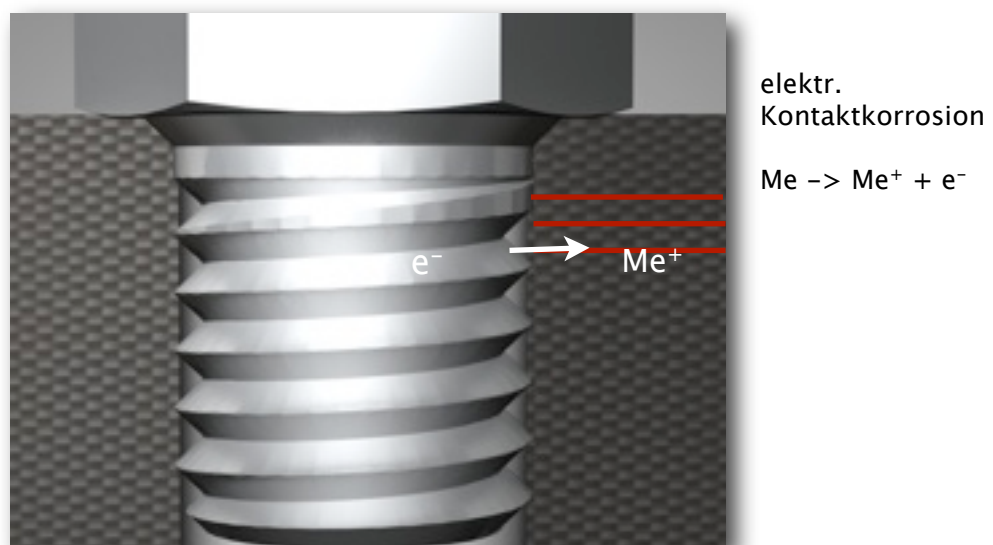
Die elektrochemischen Korrosionsreaktionen lassen sich in eine anodische und kathodische Teilreaktion gliedern. Dabei ist die anodische Teilreaktion die eigentliche Korrosion. Sie ist eine Oxidation und findet am unedleren Reaktionspartner statt. Dabei gibt der Werkstoff Elektronen ab und löst sich somit auf. Die kathodische Teilreaktion hingegen ist eine Reduktion. Hier nimmt der edlere Reaktionspartner Elektronen auf und fördert somit die anodische Auflösung. Damit die beiden Teilreaktionen ablaufen können, müssen die Bauteile in Kontakt mit einem elektrisch leitfähigem Medium, einem Elektrolyt stehen. Dieser ermöglicht den Elektronenfluss zwischen edlem und unedlem Werkstoff. Welche der beiden Teilreaktionen an einem der Reaktionspartner abläuft, ist abhängig vom elektrochemischen Potenzial des Materials. Dabei läuft die anodische Teilreaktion immer am unedleren, also am Werkstoff mit dem niedrigeren Potenzial, ab.

Betrachtet man nun eine Bohrung in einem CFK-Bauteil, in der eine Schraube aus unlegiertem Stahl direkten Kontakt zu den Kohlefasern besitzt, so ist eine korrosionsbedingte Schädigung der Schraube zu erwarten. Durch das niedrigere elektrochemische Potenzial der Stahlschraube gegenüber der Kohlefaser³, läuft an ihr die anodische Teilreaktion ab. Somit findet eine Metallauflösung statt. Die Kohlefaser wirkt dabei als Kathode und reduziert

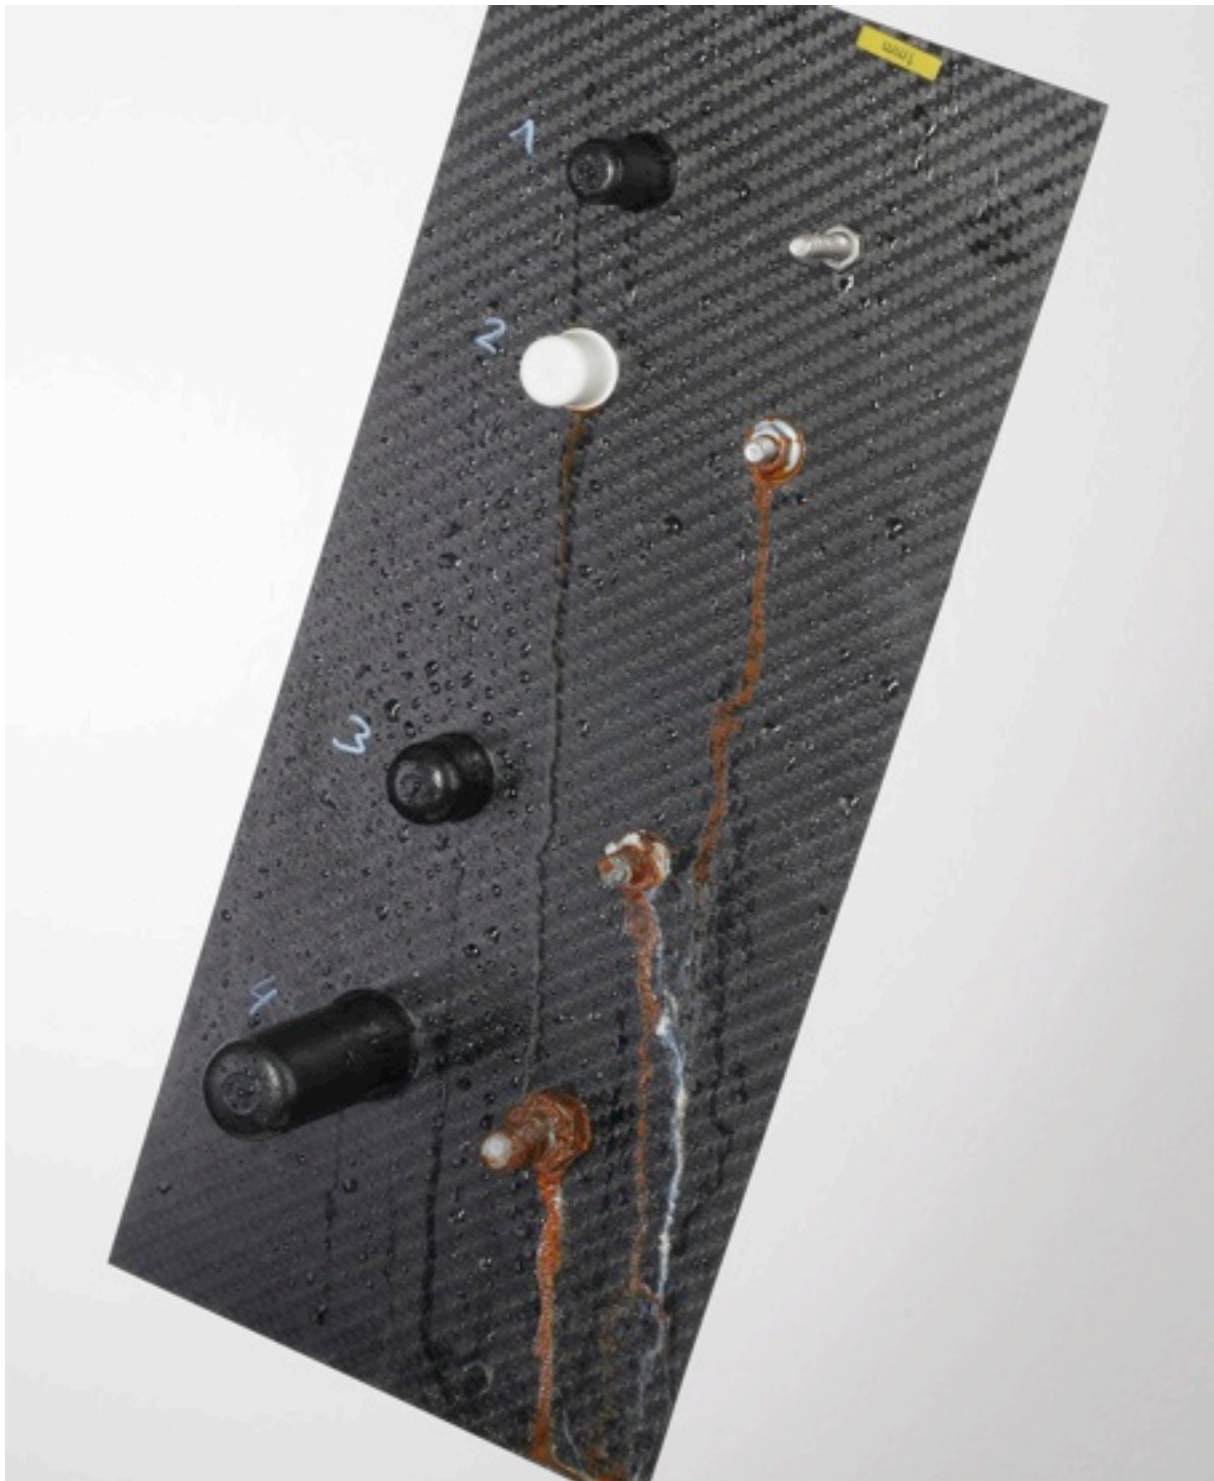
Salzsprühnebelprüfung nach DIN EN ISO 9227

Die CFK-Platte (1mm) wurde mit verschiedenen Schrauben aus unterschiedlichen Materialien und Beschichtungen verschraubt. Die Bohrungen wurden nachträglich eingebracht. Auf der linken Seite wurden die Proben durch Schutzkappen geschützt. Auf der rechten Seite sind die entsprechenden Schrauben ungeschützt. 330 Stunden wurde diese Platte in eine Prüfkammer auf Korrosion getestet (Zwischenergebnis).

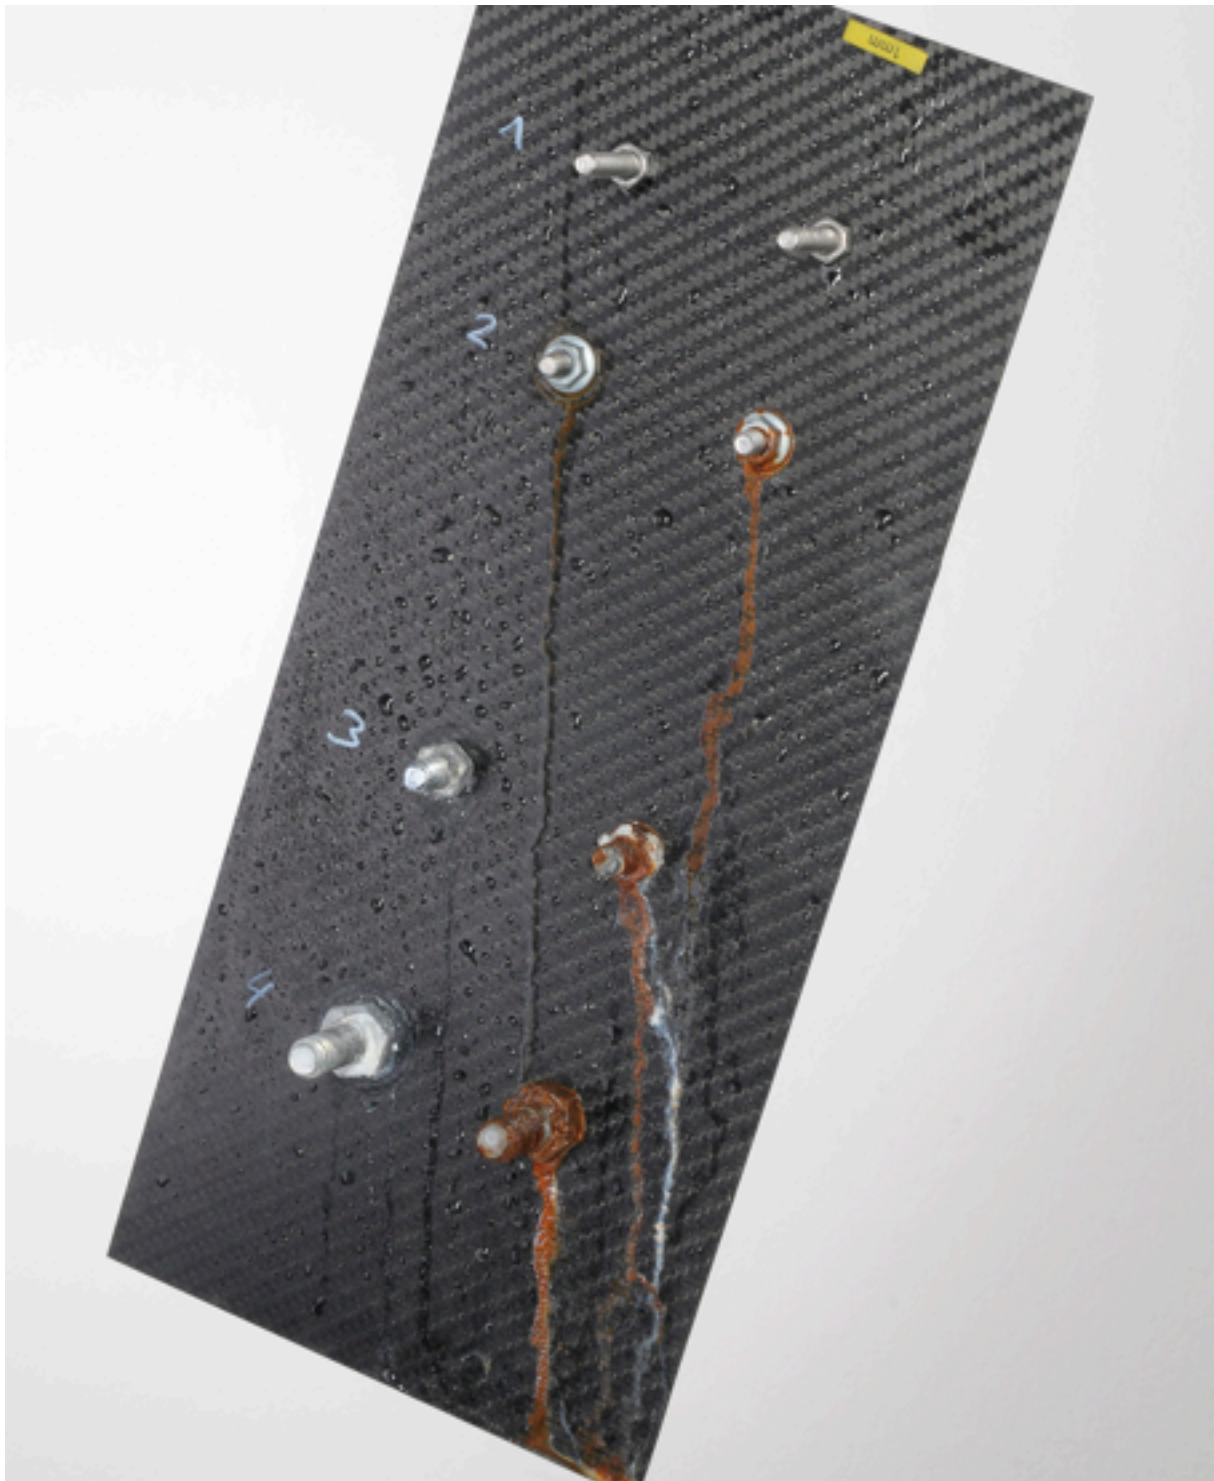
Salzsprühnebelprüfung nach DIN EN ISO 9227 (Teil2)

Bei dieser Abbildung wurden die Schutzkappen auf der linken Seite entfernt.

Es lässt sich keine Abhängigkeit des Korrosionsverhaltens der Schraube vom verschraubten Material feststellen. Es wird vermutet, dass die elektrochemische Korrosionsreaktion vorwiegend zwischen Mutter und Schraube abläuft. Dies ist vermutlich darauf zurückzuführen, dass die Potenzialdifferenz zwischen Mutter und Schraube größer als die Potenzialdifferenz zwischen Kohlefaser und Schraube ist (siehe Probe 2).

Eine korrosionsbedingte Beschädigung des CFK-Bauteils lässt sich nicht feststellen. Es bleibt zu überprüfen, ob das Größenverhältnis zwischen Anoden- und Kathodenfläche die Korrosionsreaktion beeinflusst.

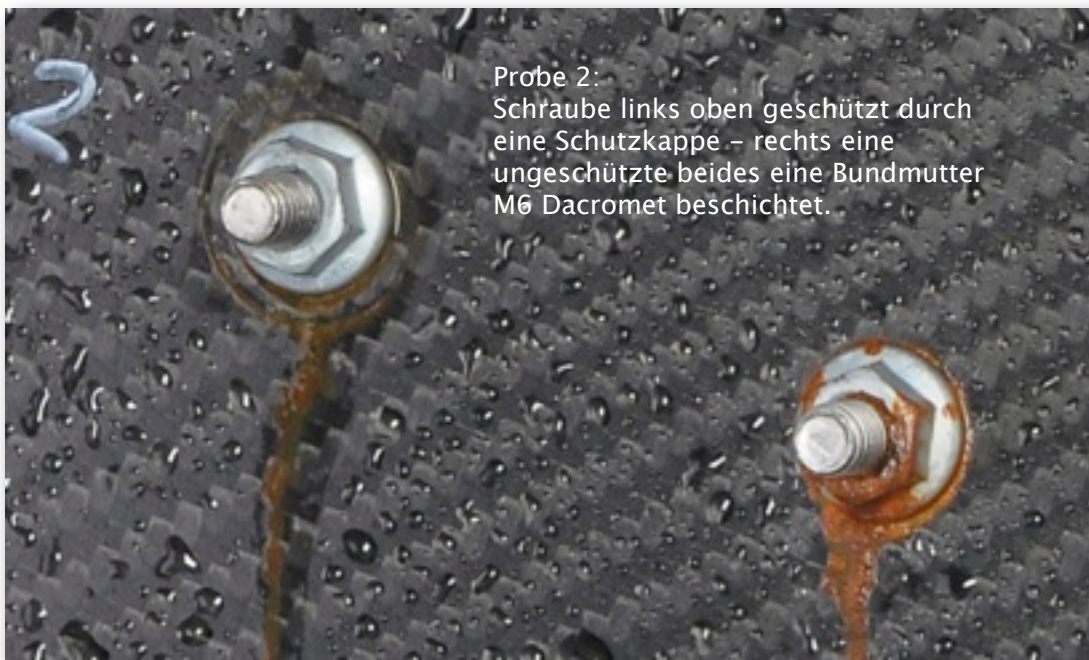
Probe 2:
Schraube links oben geschützt durch eine Schutzkappe – rechts eine ungeschützte beides eine Bundmutter M6 Dacromet beschichtet.

Es lässt sich prinzipiell erkennen, dass der Einsatz von Schutzkappen die Korrosionsreaktion minimiert. Weitere Untersuchungen über einen längeren Zeitraum sind diesbezüglich im Zusammenhang mit CFK-Bauteilverschraubungen notwendig.

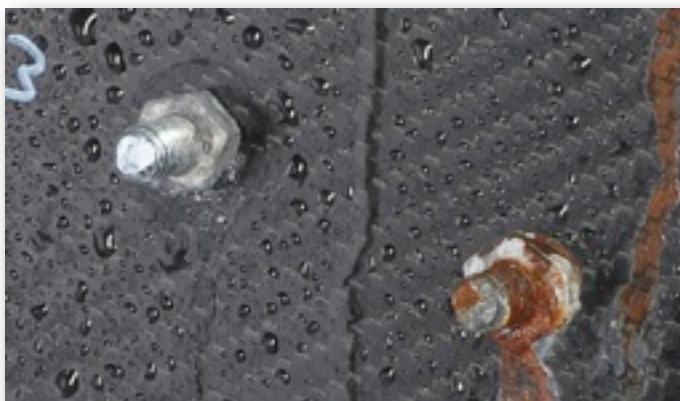
Probe 3
Mutter verzinkt M6
links oben geschützt durch Schutzkappe
rechts unten ungeschützt

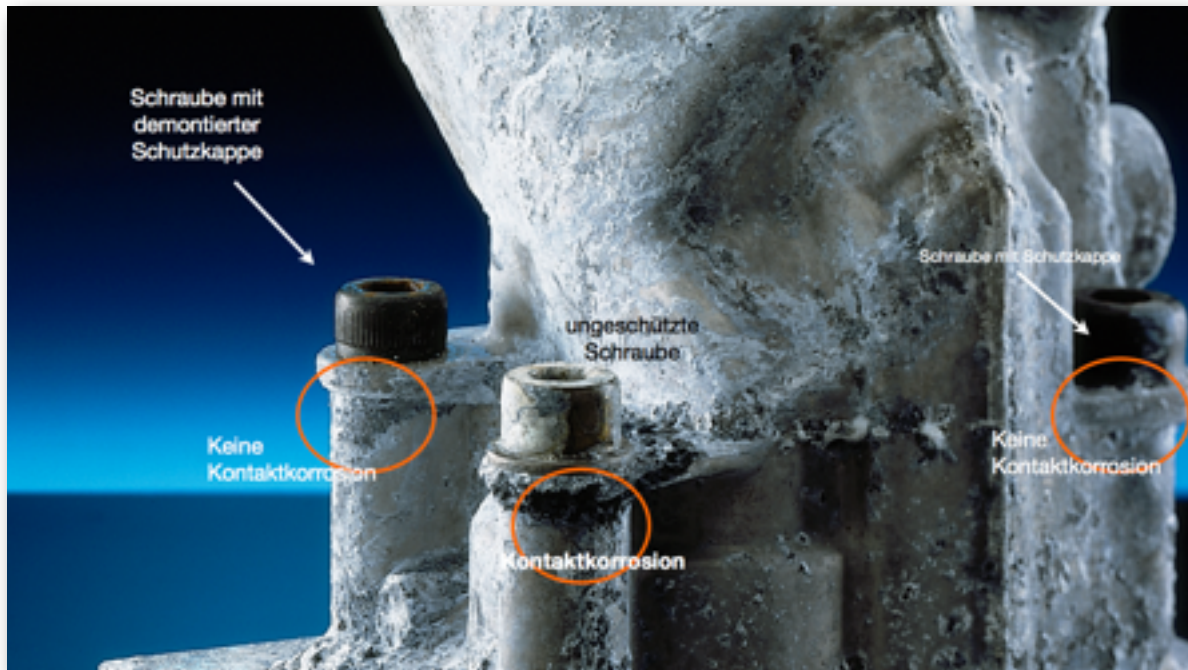
Filtergehäuse aus Magnesium

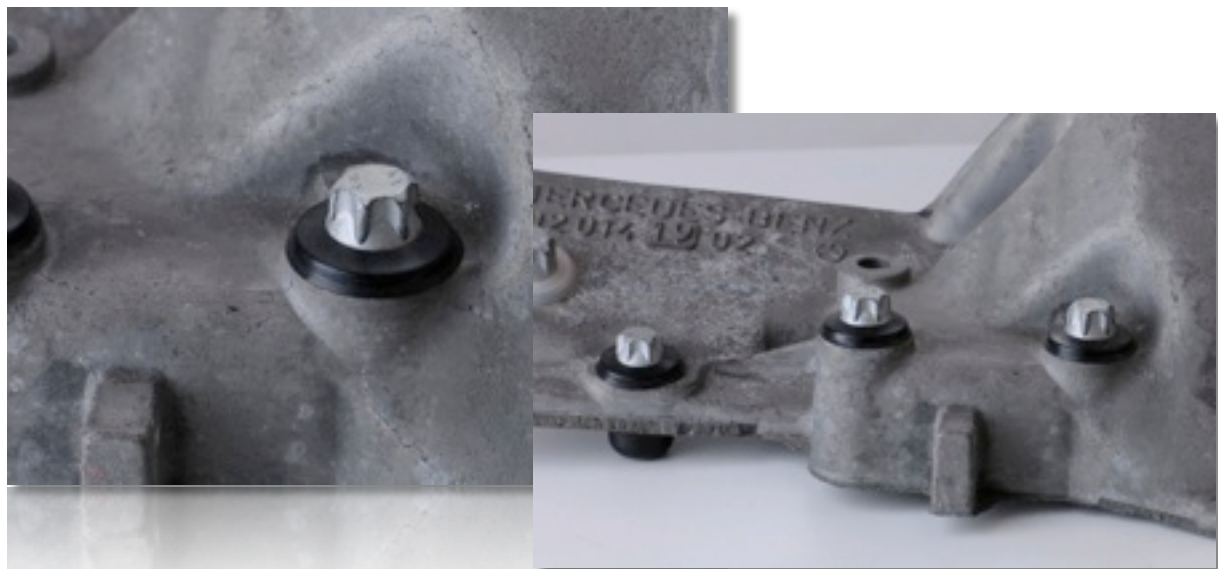
Spezielle Schutzkappe am Getriebegehäuse aus Magnesium AZ 93 HP
